令和元年度  
関東農政局農業農村整備事業優良工事等  
関東農政局長表彰  
概 要

令和2年1月  
関 東 農 政 局

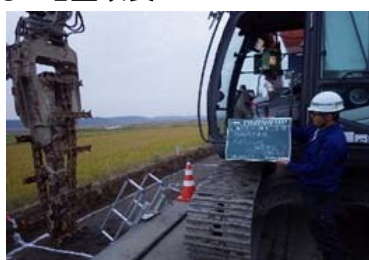
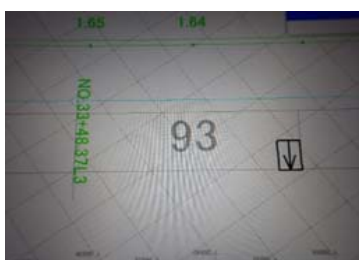
##### ○ 地盤改良工

| 評価のポイント | <ul style="list-style-type: none"> <li>・地盤改良工において、攪拌作業管理GNSSマシンガイダンスシステムにより省力化はもとより、モニターによる攪拌部確認により施工不良を排除した。</li> <li>・土工において、3D-MGバックホウによる掘削作業管理測量丁張なしで掘削作業を行う事により効率化となり、更に作業員のバックホウへの近接がなくなり安全に作業を実施した。</li> </ul> |

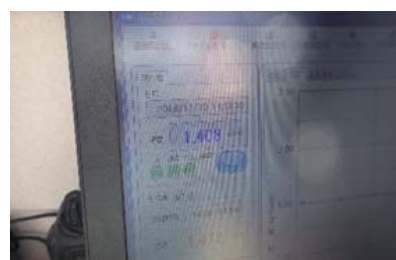
GNSSマシンガイダンス

改良材の密度の連続監視

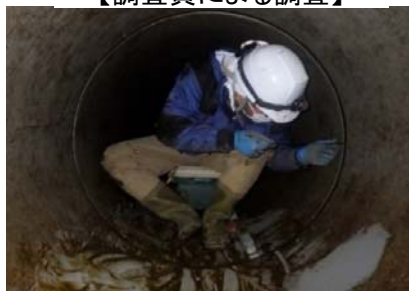
【調査員による調査】

ロボットカメラ調査の有効性を確認するため、入管可能な口径φ 900 mm FRPM管でパイプラインの施設状態評価表の項目に従いロボットカメラ調査を行い、同じ場所で行った調査員による管内面調査での結果を比較する方法で検証した。

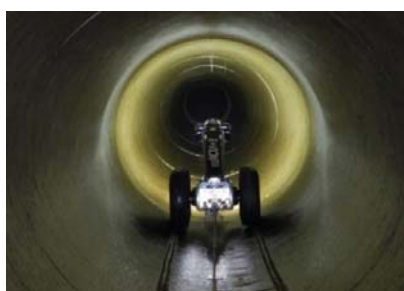
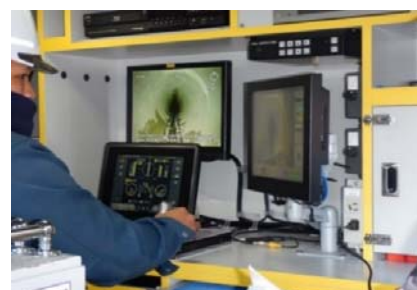
【ロボットカメラでの調査】

小口径管路調査への適用性として、管内に付着物や堆積物がある場合には画像が不鮮明となり部分的に不可視部が発生するが、管中心部にロボットカメラをポジショニングすることで、直接的定量調査が効率的に実施出来るものと評価できる。なお、事前調査の状況に応じて詳細な確認が必要となった場合は、管内洗浄の実施後に調査することが適切であると判断した。

なお、継手間隔の調査において調査速度はロボットカメラが100 m/時間に対し、調査員は50 m/時間であったため作業効率に2倍の差があり、ロボットカメラ調査は効率的調査が実施出来る。

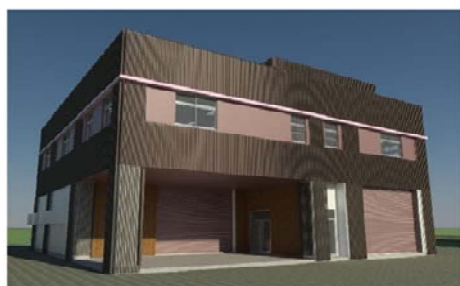
【外観イメージ図】

景観配慮を踏まえた外観の検討をしつつ、コスト縮減についても検討を行った。木製ルーバーの断面の奥行きを狭くし、ピッチを広げることにより、景観を損なうことなく約1,400万円の縮減が図れた。

地域固有の種である、思川桜の色を差し色として外観に活用し、地元で親しまれる施設となるように配慮。

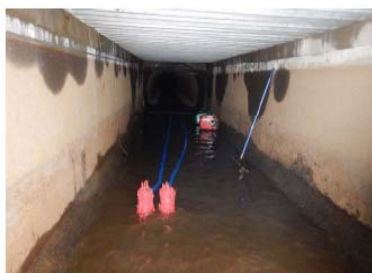
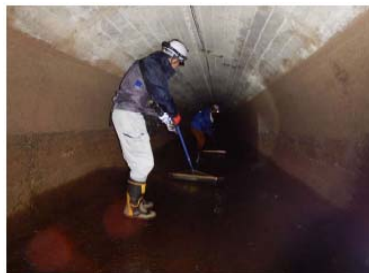
- ・国営区間2.5km全数調査を実施
- ・調査に際し地盤の沈下や劣化により地下水が水路内に漏水しており、調査を行う上で水替えに時間を要した。

評価結果については、S2評価は全体に対し2バレルのみであり健全度がほぼ保たれている結果が得られた。
